# **Fugt- og skimmelsvampeundersøgelse i lejligheden og kælderplan**

**Holger Danskes vej 12A st. tv  
2000 Frederiksberg**

**Rapport nr. 181769**

**18. december 2018**

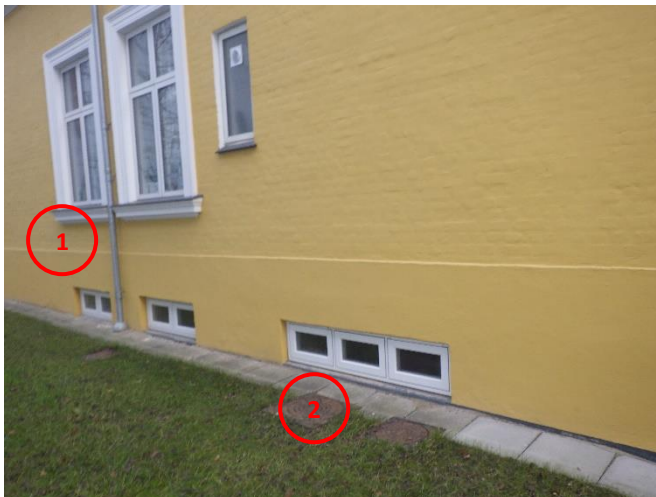
**Fig. 1** Udsnit af ejendommen

Lejligheden var beliggende i stueplan med gulvkonstruktionen placeret ca. 1 meter over udvendigt terræn, se fig. 1.

1. Lejligheden var beliggende cirka 1 meter over udvendig terrænniveau
2. Der var etableret nyt omfangsdræn

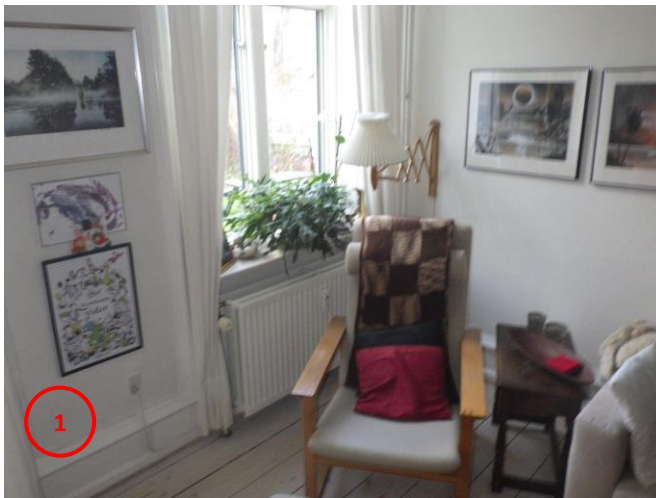
**Fig. 2** Udsnit af stue - stueplan

Der blev registreret et mindre forhøjet niveau af skimmelsvampe bag vægbeklædningen (tapet) i ydervæg i stue mod havesiden. Der blev ikke registreret et forhøjet niveau af skimmelsvampe bag vægbeklædningen (væv) i ydervæg i soveværelse mod gårdsiden, se tegning 1.

Der blev på besigtigelsestidspunktet målt forhøjede fugtniveauer nederst i ydervægge i stue, soveværelse og opholdsrum (<140 Digits i murværk, < 16 % træfugt i fodpaneler). Fugtniveauerne var aftagende op i væggene.

1. Der blev målt forhøjede fugtniveauer og registreret mindre forhøjet vækst/forekomst af skimmelsvampe i ydervæg mod havesiden

På baggrund af undersøgelsen vurderer vi, at årsagen til de målte forhøjede fugtniveauer i ydervægge skyldes opstigende grundfugt.

Vi anbefaler at ydervægge i stue, soveværelse og opholdsstue blotlægges og saneres for skimmelsvampe som beskrevet nedenfor. Væggene bør generelt efterfølgende reetableres uden brug af organiske beklædninger, men i stedet pudses op med egnet pudstype og malebehandles med et mineralsk åndbart produkt, som kalkfarve, ren silikatmaling, BioRid eller lignende.

Fodpaneler langs væggene afmonteres og afvaskes med et skimmelsvampedræbende middel som ProtoxHysan eller lignende, hvis de ønskes genbrugt.

Fodpanelerne imprægneres efterfølgende med et forebyggende skimmelsvampedræbende middel som ProtoxSvamp eller lignende.

Vægbeklædning og løst puds fjernes fra gulv og minimum cirka 1,5 m op.

Blotlagte murværk støvsuges grundigt med støvsuger monteret HEPA-mikrofilter og afrenses efterfølgende med damp eller afvaskes med et skimmelsvampedræbende middel som ProtoxHysan eller lignende.

Vi anbefaler at de blotlagte vægoverflader efterfølgende behandles med fx silikatmaling, kalkfarve eller BioRid.

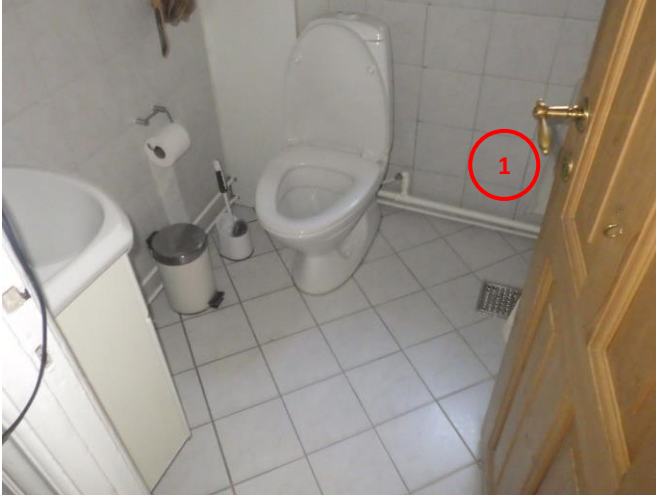
**Fig. 3** Udsnit badeværelse - stueplan

1. Der blev ikke registreret synlige tegn på vækst/forekomst af skimmelsvampe i vægkonstruktionerne

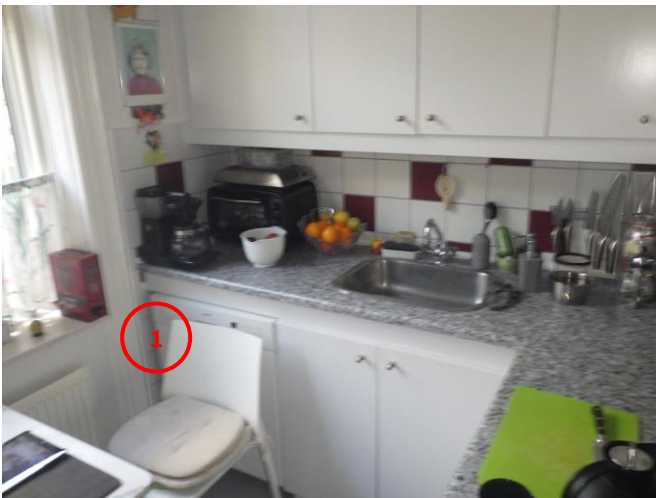
**Fig. 4** Udsnit af køkken - stueplan

1. Der blev ikke registreret synlige tegn på vækst/forekomst af skimmelsvampe i vægkonstruktionerne

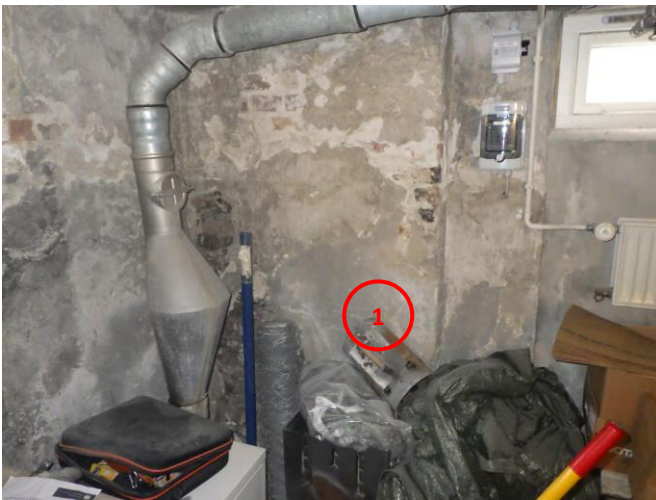
**Fig. 5** Udsnit af kælder

Der blev på besigtigelsestidspunktet målt forhøjede fugtniveauer i kælderyder- og indervægge (<140 Digits). I kælderydervæggene blev der registreret opfugtninger op i træbjælkelaget over udvendigt terrænniveau.

1. Der blev ikke registreret et forhøjet niveau af skimmelsvampe på kældervægge

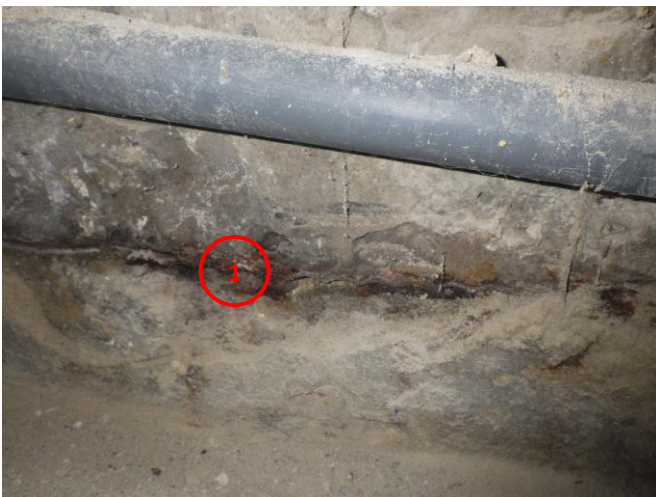
**Fig. 6** Udsnit af vægkonstruktion kælder

1. Der blev på besigtigelsestidspunktet registreret ældre vandret fugtsikring af kælderyder- og indervægge. Pladerne fremstod flere steder nedbrudte

Hvis der fortsat ikke sker en udvikling, hvor fugtniveauerne aftager i væggene, vurderer vi at den vandrette fugtsikring, som er etableret for 30-40 år siden, ikke fungerer, og man bør derfor overveje etablering af ny lodret og vandret fugtisolering af kælderydervæggene. Vi henviser desuden til [www.gi.dk/byggeteknisk-viden/opstigende-grundfugt](http://www.gi.dk/byggeteknisk-viden/opstigende-grundfugt) *Standning af grundfugt i ældre ejendomme*.

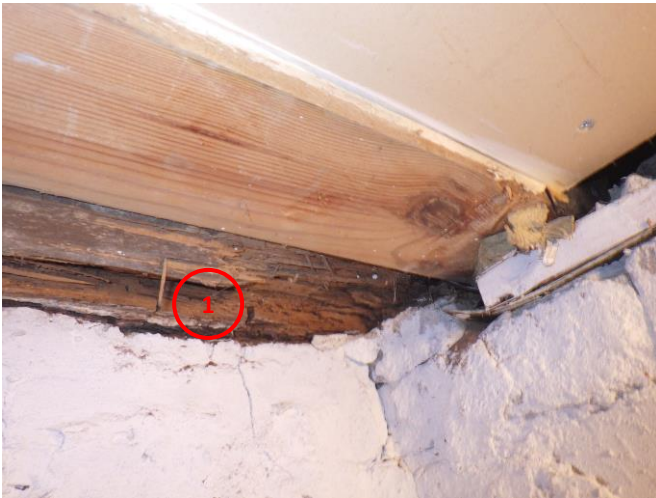
**Fig. 7** Udsnit af kælderplan

Der blev registreret tegn på nedbrydning i murrem og enkelte etagebjælker, se fig. 7.

1. Der blev registreret tegn på nedbrud i murrem og enkelte etagebjælker

Der blev ved besigtigelsen registreret synlige tegn på nedbrud i murrem og enkelte etagebjælker i kælderplan. Vi anbefaler at der foretages en supplerende undersøgelse, hvor omfang af eventuelle nedbrydninger kan blive vurderet.

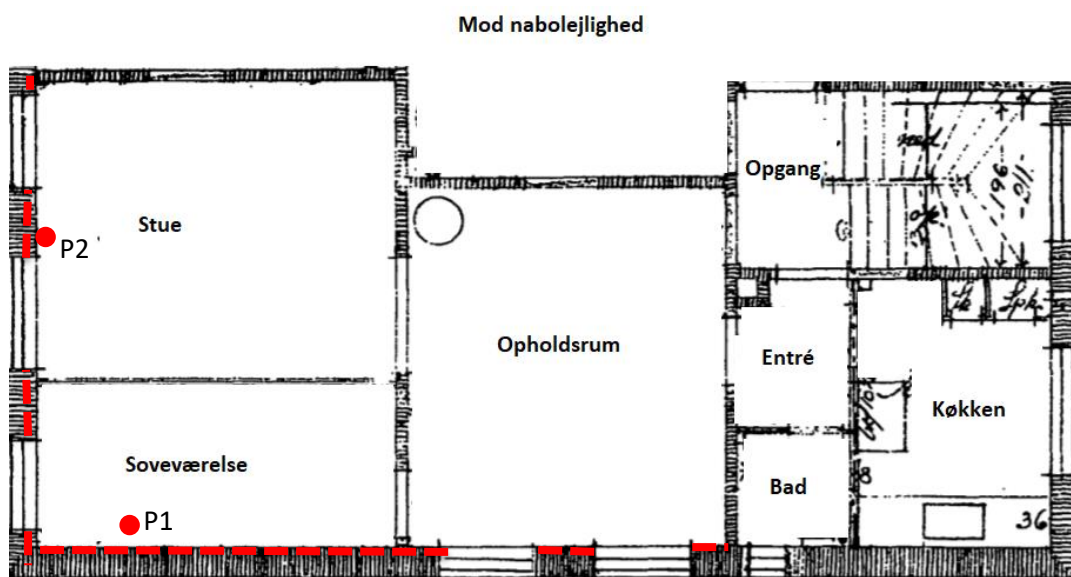
**Tegning 1** Plantegning – stueplan (vejledende)

Der blev registreret forhøjede fugtniveauer og mindre forhøjet vækst/forekomst af skimmelsvampe i ydervægge, som angivet på tegning 1.
