Fugt- og skimmelsvampeundersøgelse i lejligheden og kælderplan

**Holger Danskes vej 12A st. tv
2000 Frederiksberg**

Rapport nr. 181769

15. januar 2018

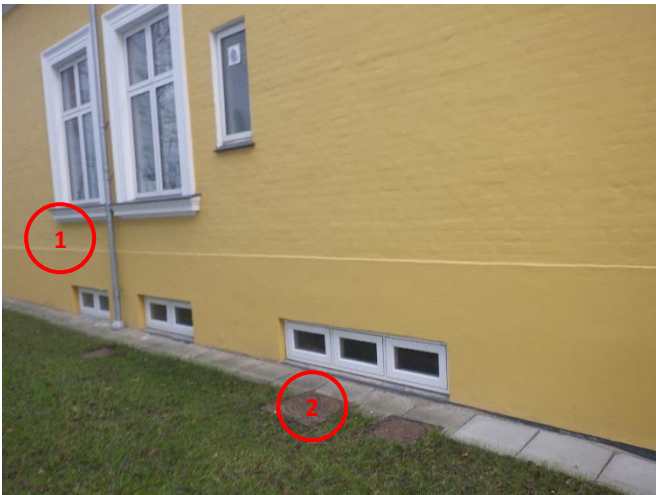
Fig. 1 Udsnit af ejendommen

Lejligheden var beliggende i stueplan med gulvkonstruktionen placeret ca. 1 meter over udvendigt terræn, se fig. 1.

1. Lejligheden var beliggende cirka 1 meter over udvendig terrænniveau
2. Der var etableret nyt omfangsdræn

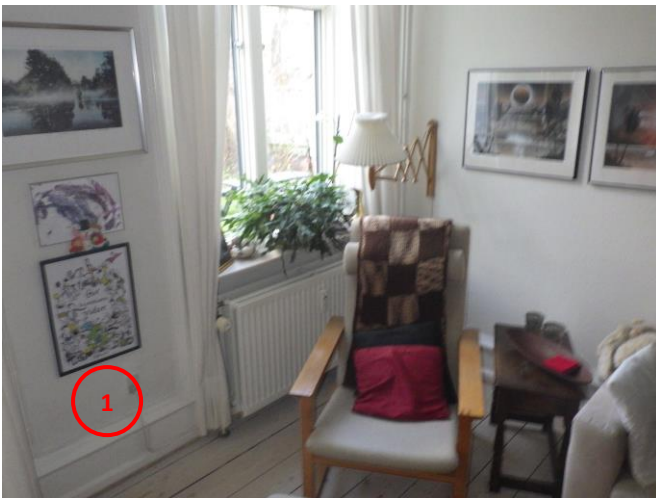
Fig. 2 Udsnit af stue - stueplan

Der blev registreret et mindre forhøjet niveau af skimmelsvampe bag vægbeklædningen (tapet) i ydervæg i stue mod havesiden. Der blev ikke registreret et forhøjet niveau af skimmelsvampe bag vægbeklædningen (væv) i ydervæg i soveværelse mod gårdsiden, se tegning 1.

Der blev på besigtigelsestidspunktet målt forhøjede fugtniveauer nederst i ydervægge i soveværelse og stue (<130 Digits i murværk, < 16 % træfugt i fodpaneler). Fugtniveauerne var aftagende op i væggene.

1. Der blev målt forhøjede fugtniveauer og registreret mindre forhøjet vækst/forekomst af skimmelsvampe i ydervæg mod havesiden

På baggrund af undersøgelsen vurderer vi, at årsagen til de målte forhøjede fugtniveauer i ydervægge skyldes opstigende grundfugt.

Vi anbefaler at ydervægge i stue, soveværelse og opholdsstue blotlægges og saneres for skimmelsvampe som beskrevet nedenfor. Væggene bør generelt efterfølgende reetableres uden brug af organiske beklædninger, men i stedet pudses op med egnet pudstype og malebehandles med et mineralsk åndbart produkt, som kalkfarve, ren silikatmaling, BioRid eller lignende.

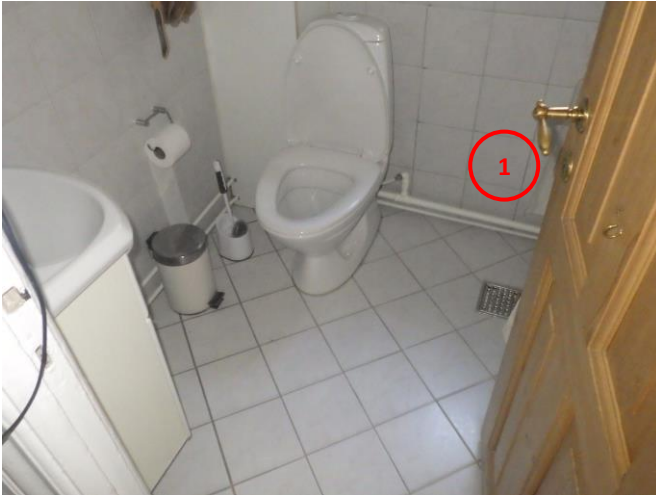
Fig. 3 Udsnit badeværelse - stueplan

1. Der blev ikke registreret synlige tegn på vækst/forekomst af skimmelsvampe i vægkonstruktionerne

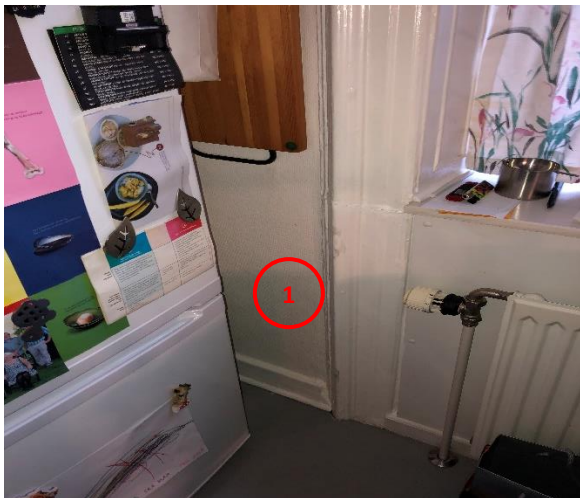
Fig. 4 Udsnit af køkken - stueplan

Der blev ikke målt forhøjede fugtniveauer i ydervæg til venstre for vinduet i køkken og i indervæg mod trappeopgang (<65 Digits).

1. Der blev ikke registreret forhøjede fugtniveauer i ydervæg til venstre for vinduet

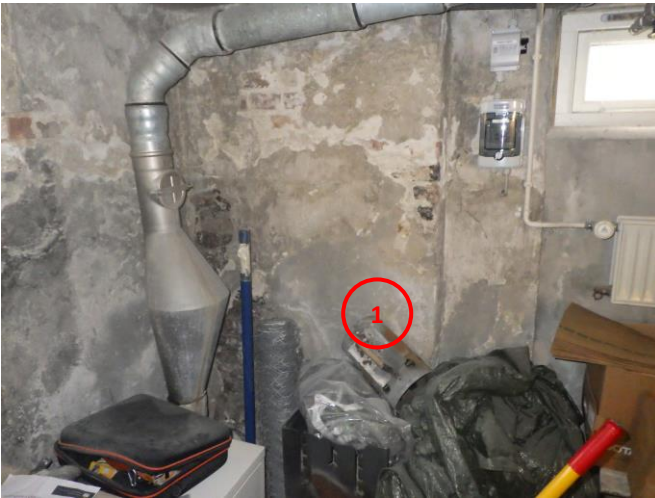
Fig. 5 Udsnit af kælder

Der blev ikke registreret forhøjet vækst/forekomst af skimmelsvampe på indervæg i underliggende kælder i område med registreret opfugtning.

Der blev på besigtigelsestidspunktet målt forhøjede fugtniveauer i kælderyder- og indervægge (<140 Digits). I kælderydervæggene blev der registreret opfugtninger op i træbjælkelaget over udvendigt terrænniveau.

1. Der blev ikke registreret et forhøjet niveau af skimmelsvampe på kældervægge

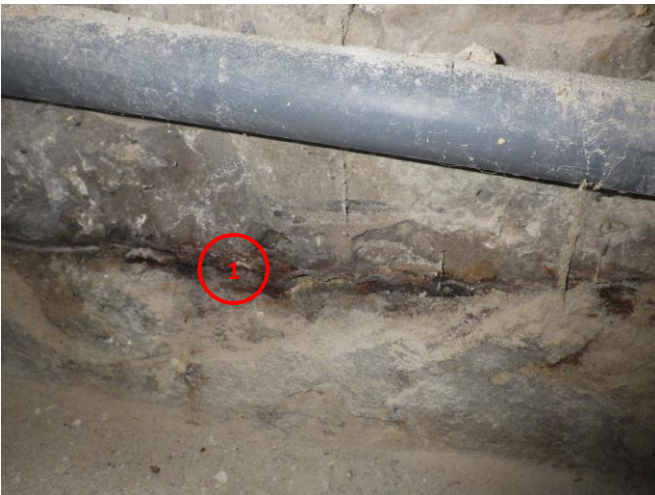
Fig. 6 Udsnit af vægkonstruktion kælder

1. Der blev på besigtigelsestidspunktet registreret ældre vandret fugtsikring af kælderyder- og indervægge. Pladerne fremstod flere steder nedbrudte

Hvis der fortsat ikke sker en udvikling, hvor fugtniveauerne aftager i væggene, vurderer vi at den vandrette fugtsikring, som er etableret for 30-40 år siden, ikke fungerer, og man bør derfor overveje etablering af ny lodret og vandret fugtisolering af kælderydervæggene. Vi henviser desuden til www.gi.dk/byggeteknisk-viden/opstigende-grundfugt *Standsning af grundfugt i ældre ejendomme*.

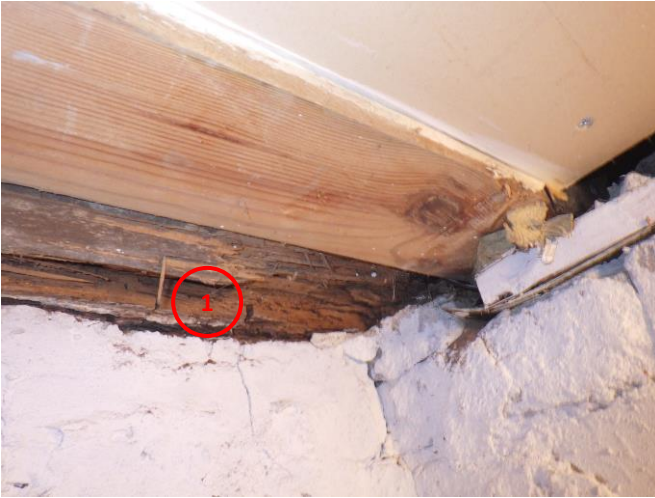
Fig. 7 Udsnit af kælderplan

Der blev registreret tegn på nedbrydning i murrem og enkelte etagebjælker, se fig. 7.

1. Der blev registreret tegn på nedbrud i murrem og enkelte etagebjælker

Der blev ved besigtigelsen registreret synlige tegn på nedbrud i murrem og enkelte etagebjælker i kælderplan. Vi anbefaler at der foretages en supplerende undersøgelse, hvor omfang af eventuelle nedbrydninger kan blive vurderet.

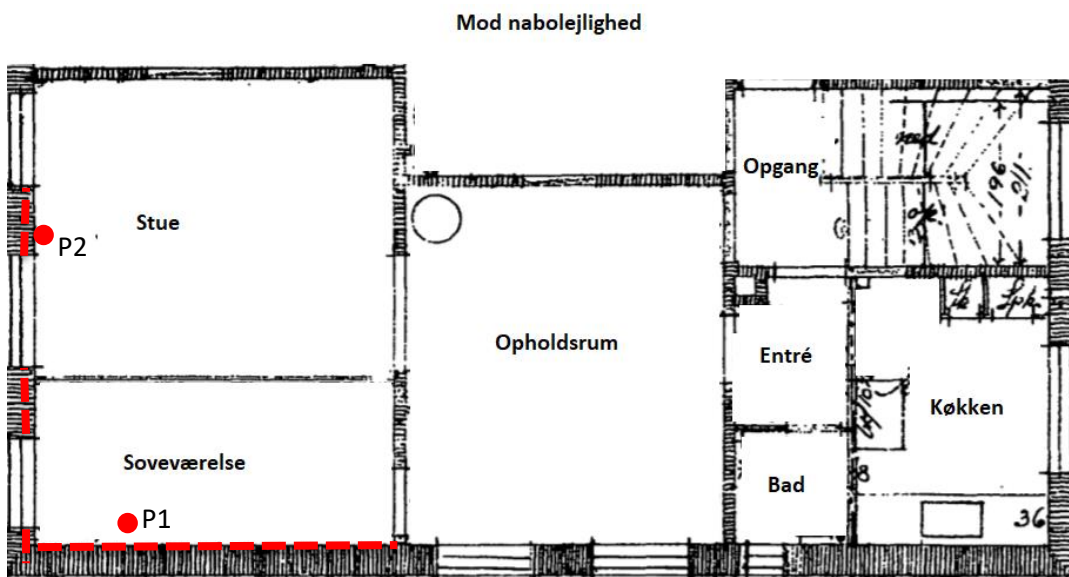
Tegning 1 Plantegning – stueplan (vejledende)

Der blev registreret forhøjede fugtniveauer med risiko for forhøjet vækst/forekomst af skimmelsvampe i ydervægge, som angivet i området markeret på tegning 1.

Vægbeklædning og løst puds fjernes fra gulv og minimum cirka 1,5 m op.

Blotlagte murværk støvsuges grundigt med støvsuger monteret HEPA-mikrofilter og afrenses efterfølgende med damp eller afvaskes med et skimmelsvampedræbende middel som ProtoxHysan eller lignende.

Vi anbefaler at de blotlagte vægoverflader efterfølgende behandles med fx silikatmaling, kalkfarve eller BioRid.
